Nivelruston rakenne ja sen muutokset nivelrikossa

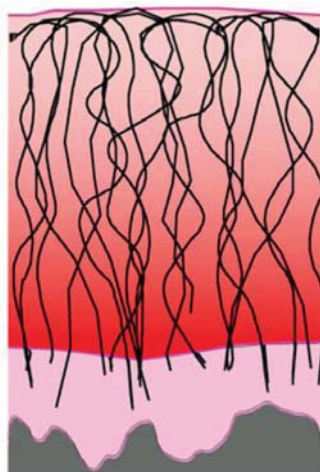
Ylhäällä oikealla on polarisaatiomikroskooppinen kuva rustosta, jossa valkeana näkyvä väri kuvastaa kollageenien samansuuntaisuutta.
